# **OBJASNĚNÍ PŘÍČIN ZTRÁTY ADHEZE NÁTĚROVÉHO SYSTÉMU ŽELEZNIČNÍ CISTERNY NA LETECKÝ PETROLEJ**

## **EXPLANATION OF THE CAUSES OF LOSS OF ADHESION OF THE COATING SYSTEM OF RAILWAY TANKERS FOR AVIATION KEROSENE**

*Mindoš L.*

*SVÚOM s.r.o., [mindos@svuom.cz](mailto:mindos@svuom.cz)*

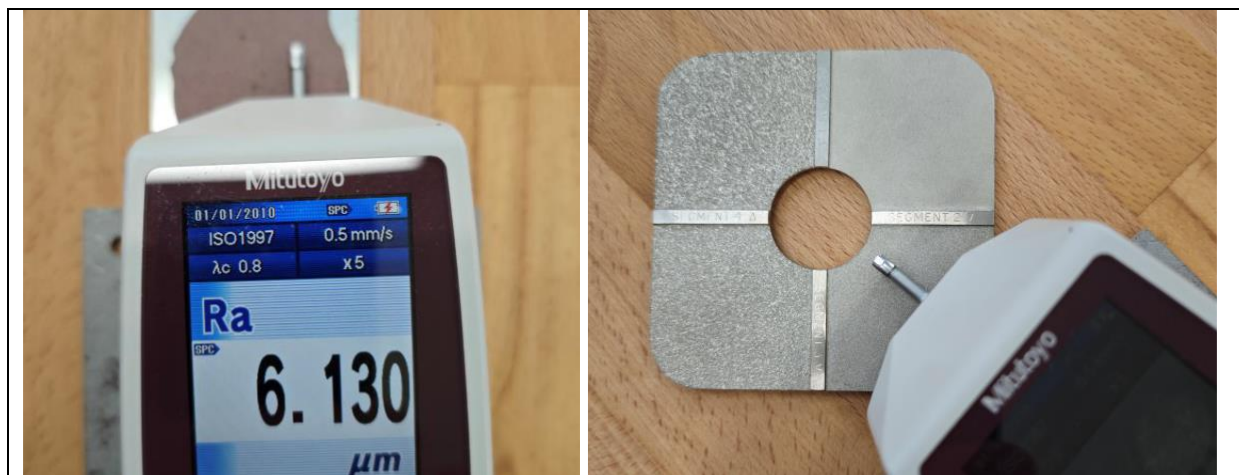
Obr.1 - 2 zaměření profilu povrchu delaminovaného primeru a ISO komparátoru.

Drsnost profilu na vnitřní straně primeru, původně přiléhajícího k tryskané oceli, a tím i drsnost povrchu tryskané oceli v cisterně v místě delaminace nátěrového systému, odpovídá drsnosti podle ISO 8503/1 GRIT komparátoru v Segmentu 2. Povrch oceli byl otryskán v souladu s doporučením výrobce nátěrové hmoty.

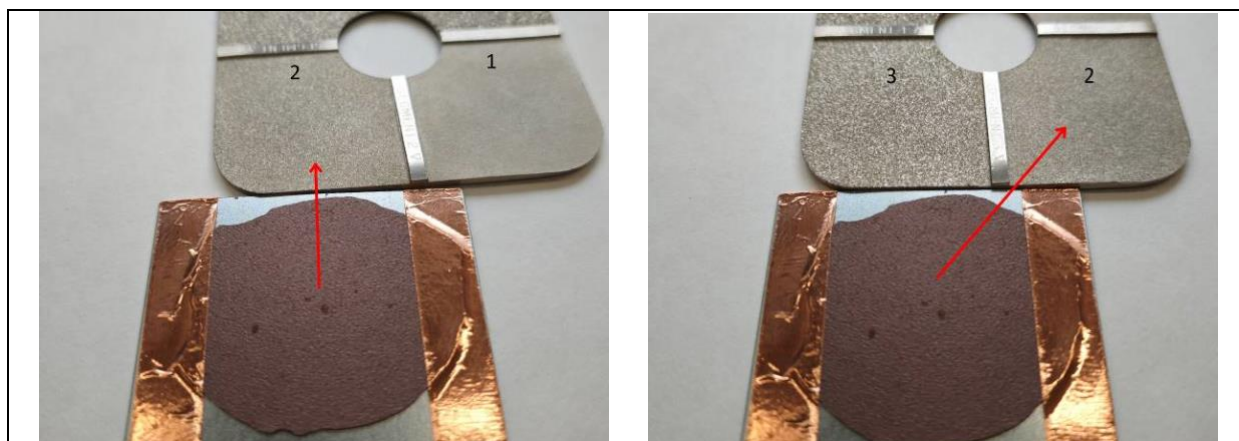
Obr.3 - 4 vizuální porovnání drsnosti profilu primeru vůči ISO komparátoru na Segment 2.

- drsnostní profil tryskané oceli zjištěný zaměřením povrchu primeru profiloměrem spadá dle ISO komparátoru GRIT do kategorie Segment 2, tedy jemnější kotvící profil,

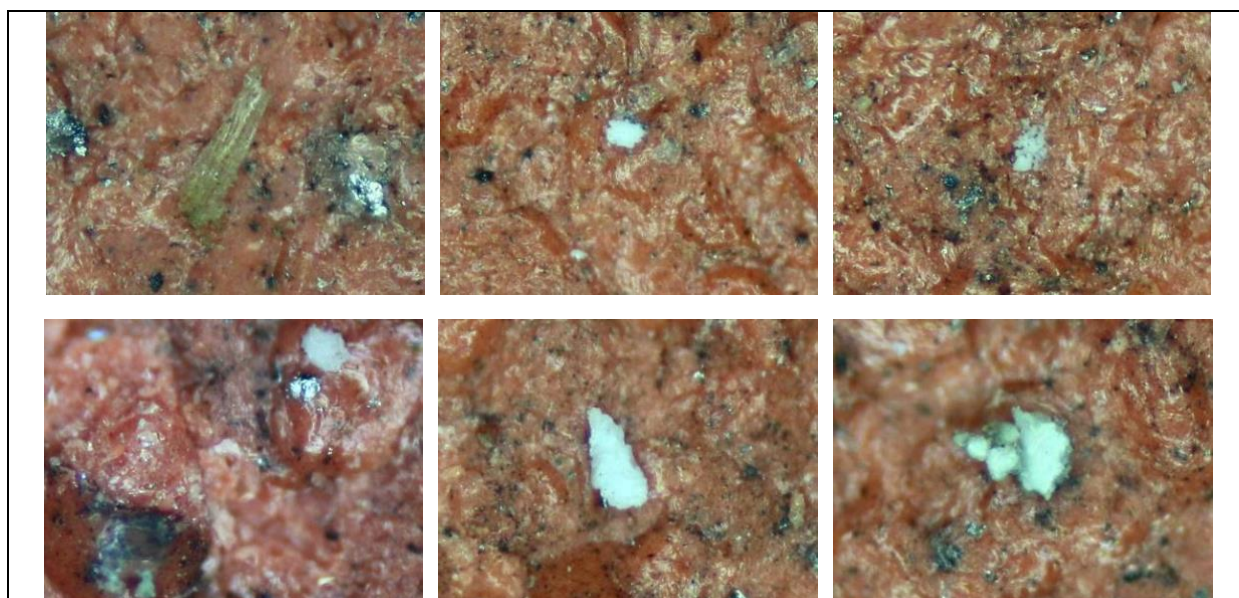
Obr. 5 - 10 Nálezy rozpustných solných znečištění na povrchu primeru, 250x zvětšeno.

Důkladným mikroskopickým zkoumáním povrchu delaminovaného primeru byl zjištěn poměrně značný výskyt znečištění povrchu tryskané oceli, a to před nanášením nátěrových hmot. Takové znečištění není zjistitelné běžnou vizuální inspekcí, která je ve hrubé strojní výrobě běžně prováděna.

- čistotu povrchu tryskané oceli na obsah rozpustných solí před provedením nátěrů nutno hodnotit jako nevyhovující,

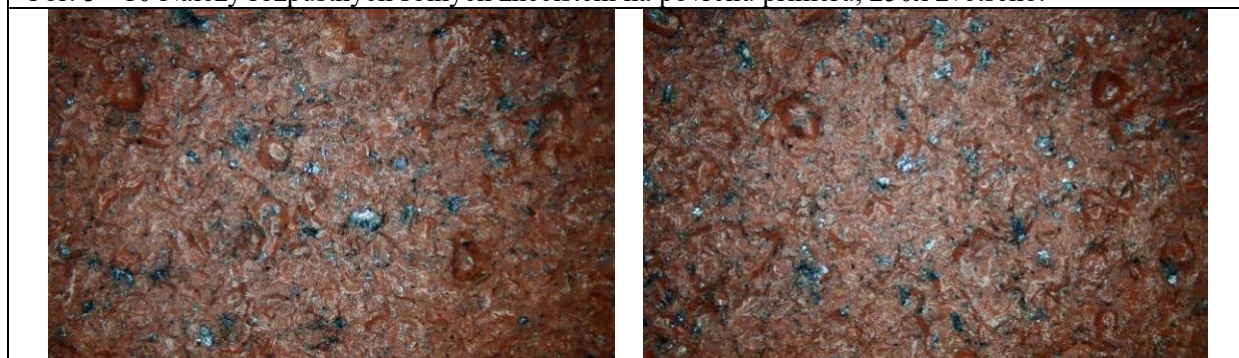
Obr. 11 - 12 Nálezy ocelového hrubšího prachu na povrchu primeru, zvětšeno 50x.

- čistotu povrchu tryskané oceli na obsah nerozpustných látek, tedy obsah prашných částic jemné a hrubší velikosti před provedením nátěrů, nutno hodnotit jako nevyhovující,

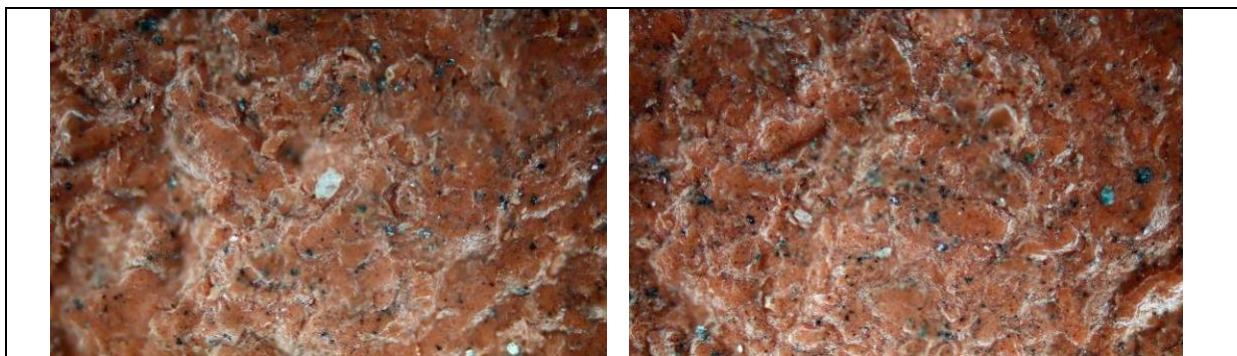
Obr. 13 - 14 Nálezy solí a jemného prachu na povrchu primeru, zvětšeno 100x.

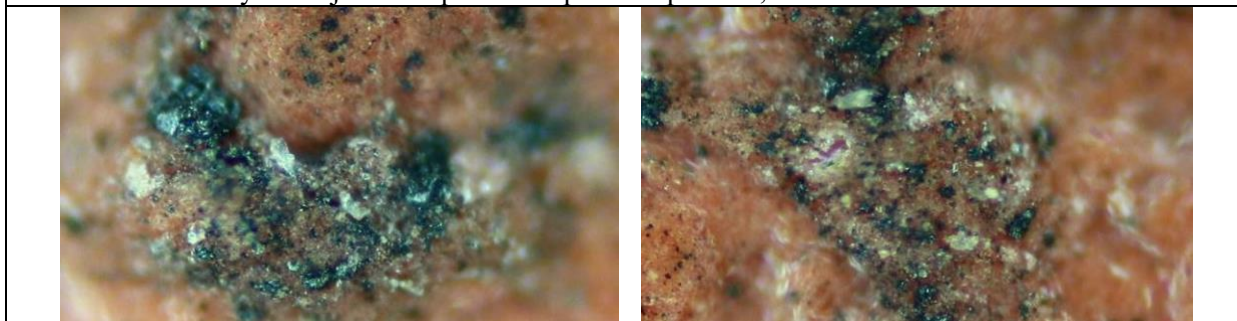
Obr. 15 - 16 Nálezy solí a jemného prachu na povrchu primeru, zvětšeno 500x.

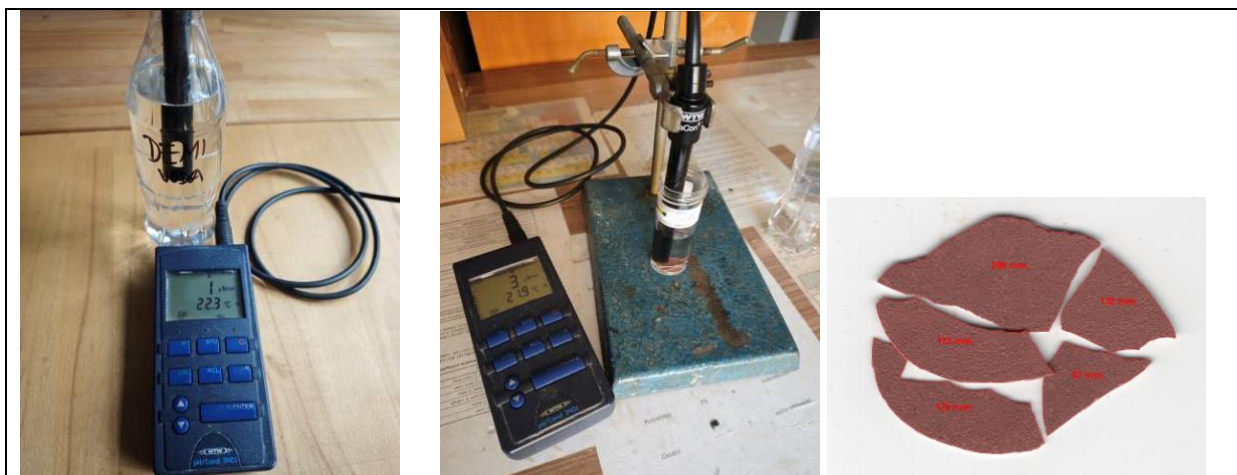
Obr. 17 - 18 Stanovení vodivosti výluhu z odebraných vzorků NS. Obr. 19 stanovení povrchu vzorků použitých k provedení výluhu.

Množství demi vody potřebné k proměření vodivosti výluhu 30,8 ml (zjištěno metodou diferenčního vážení). Povrch vzorků zaměřen na 867 mm<sup>2</sup>. Povrch plochy Breslovy celý 1250 mm<sup>2</sup>.

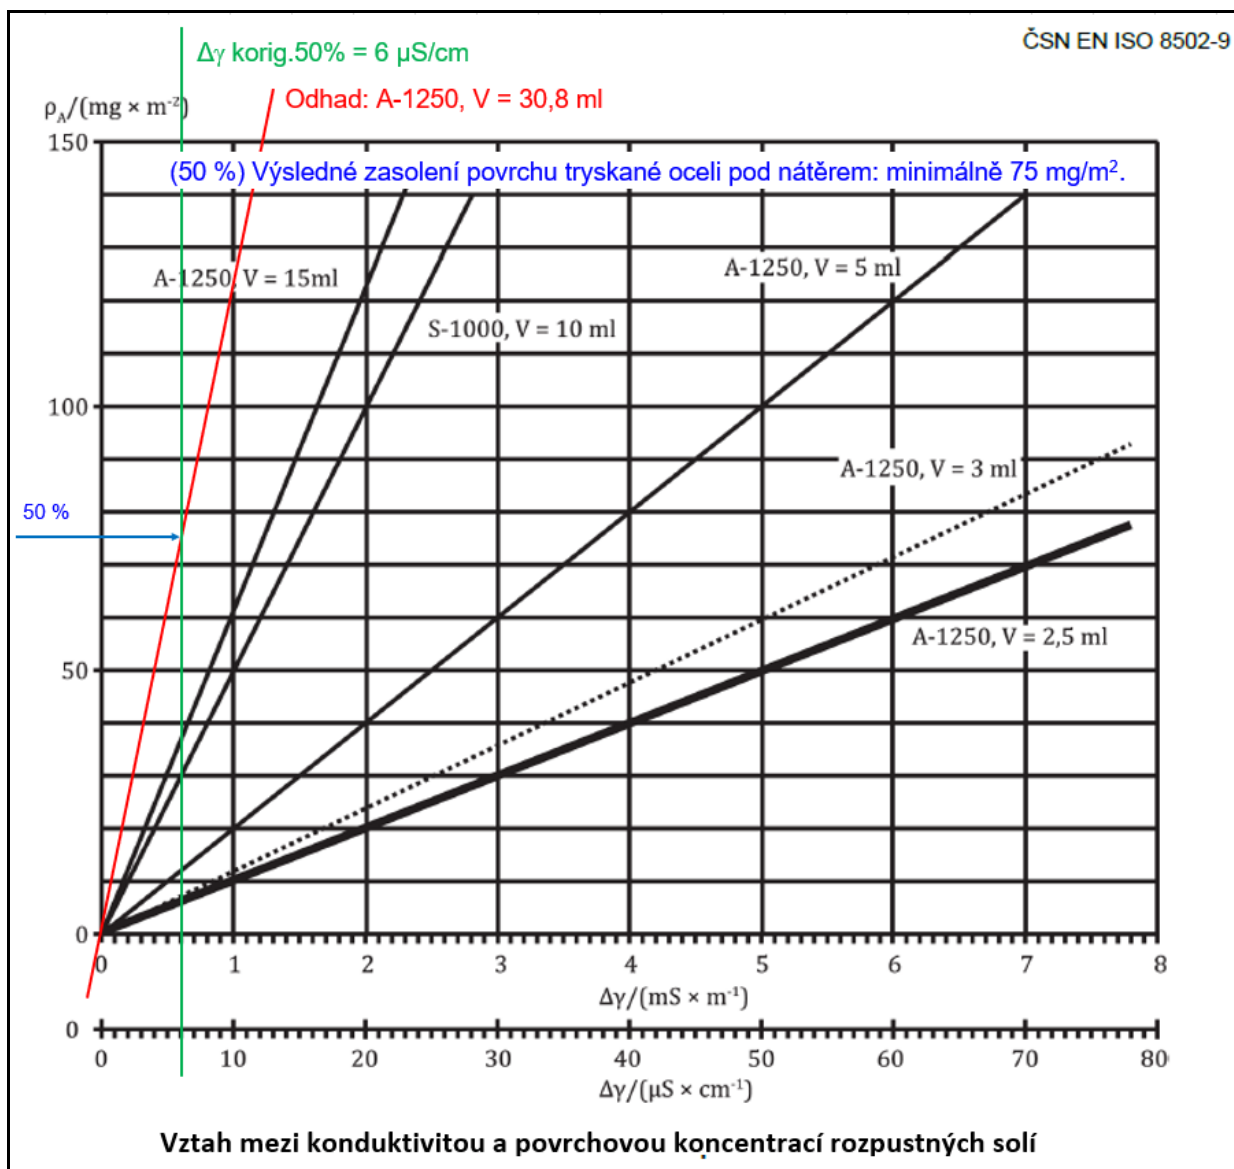
Korekce vodivosti na 50 % podíl rozpuštěných solí z povrchu primeru do výluhu:

$$\Delta\gamma_{\text{kor.}} \doteq 3 \mu\text{S/cm}, \Delta\gamma_{\text{kor.50\%}} \doteq 3 \mu\text{S/cm} : 0,5 = 6 \mu\text{S/cm}.$$

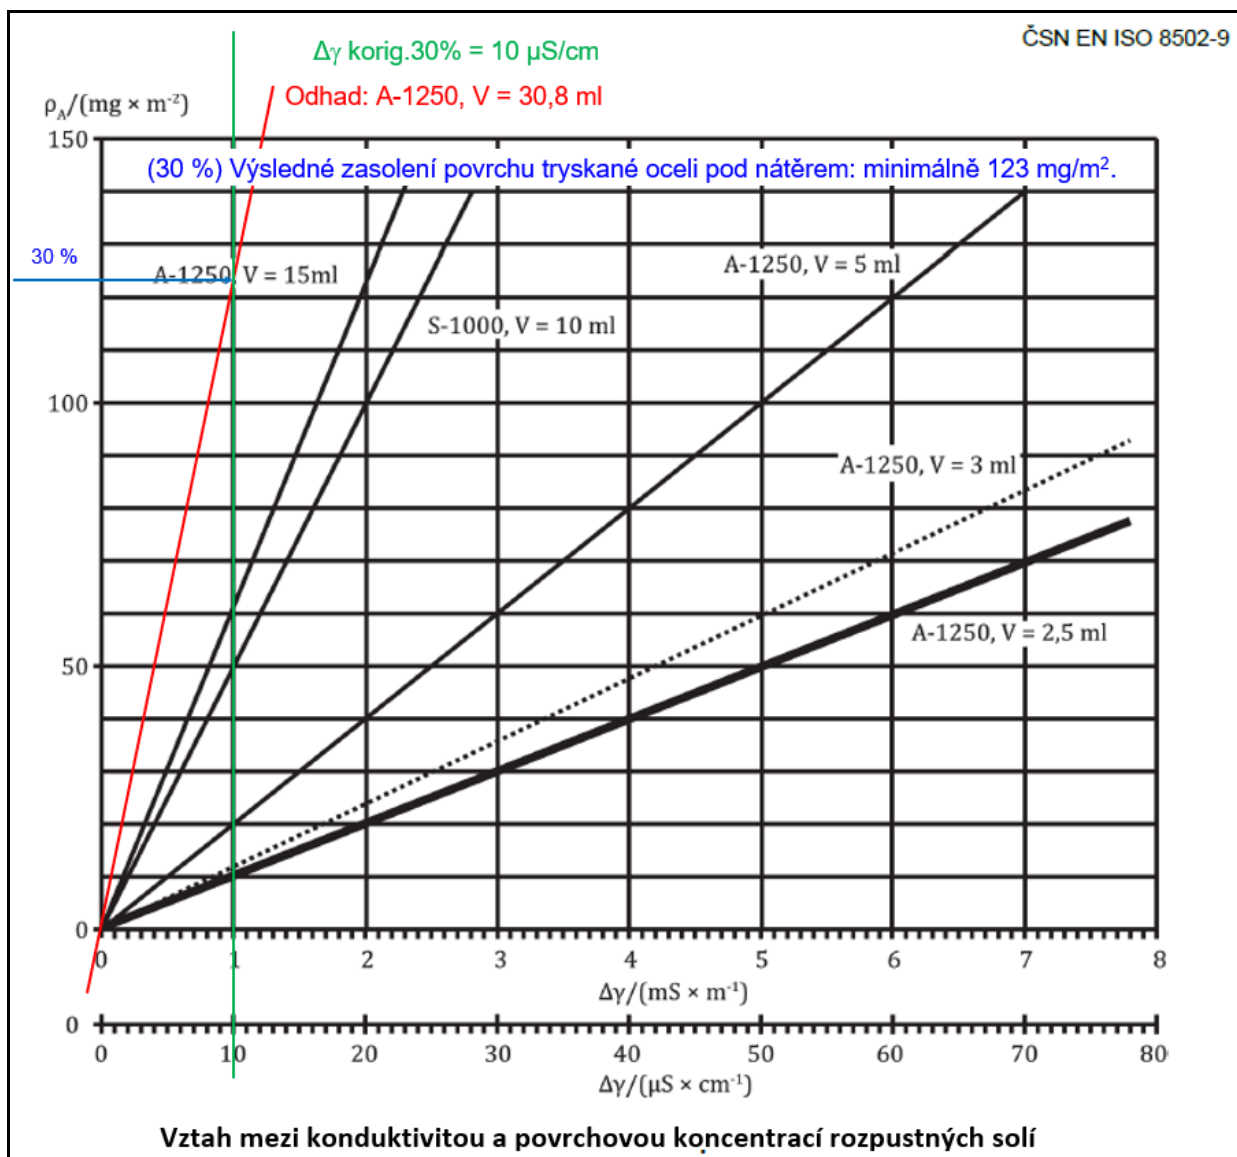
Korekce vodivosti na 30 % podíl rozpuštěných solí z povrchu primeru do výluhu:

$$\Delta\gamma_{\text{kor.}} \doteq 3 \mu\text{S/cm}, \Delta\gamma_{\text{kor.30\%}} \doteq 3 \mu\text{S/cm} : 0,3 = 10 \mu\text{S/cm}$$

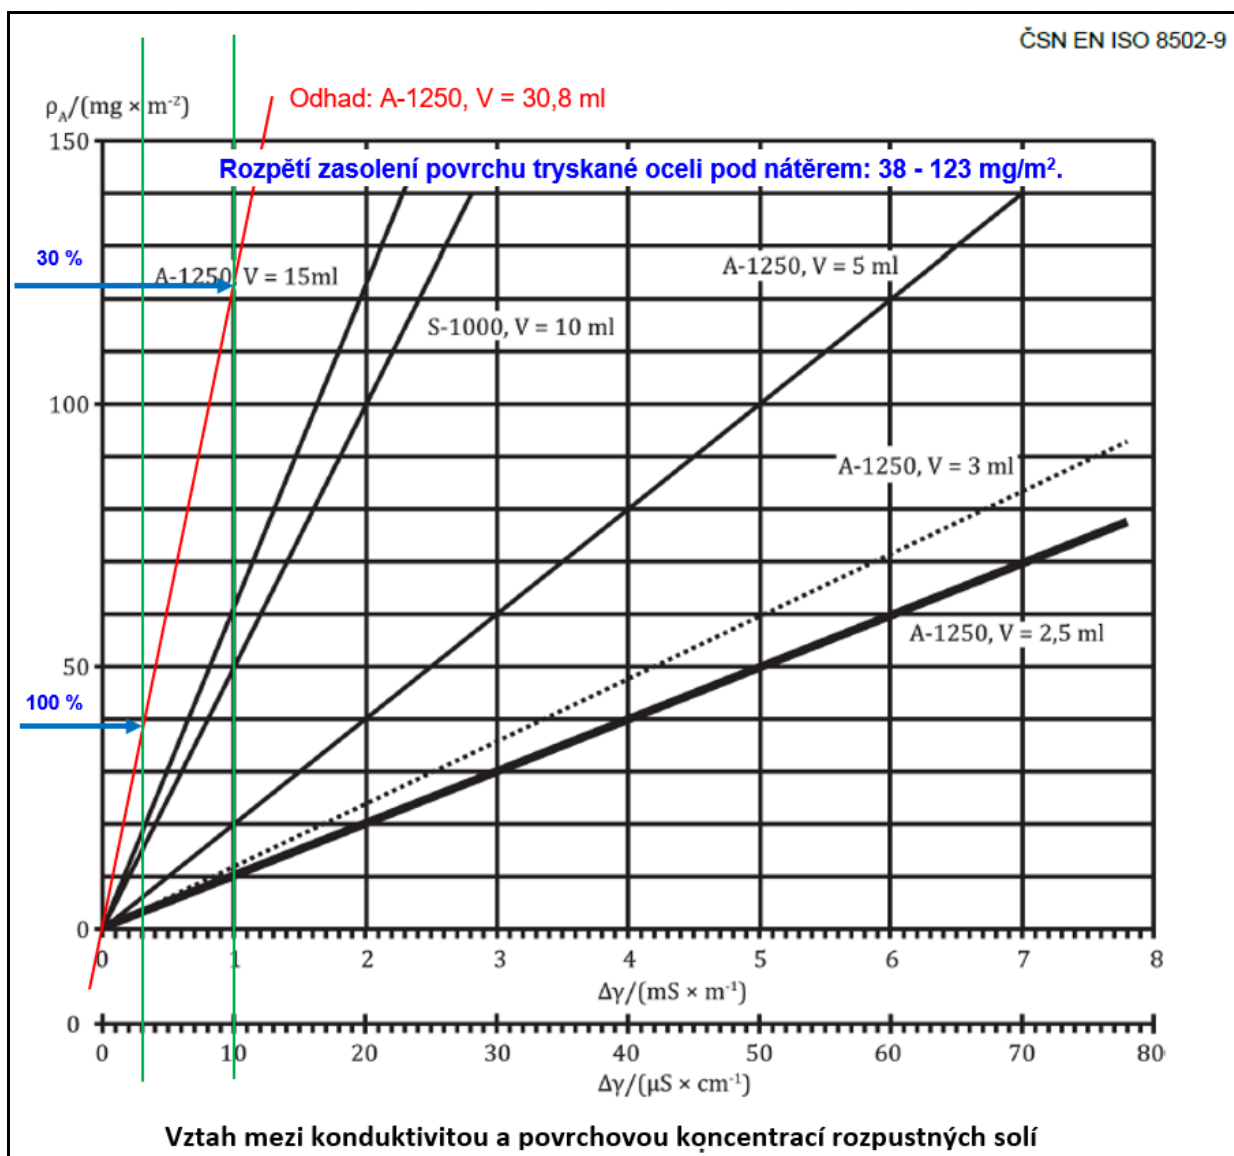
Možné rozpětí zasolení tryskaného povrchu pod primerem v případě rozdílné extrakce rozpustných solí vtisklých do povrchu primeru – a to bez započtení hodnoty obsahu solí na povrchu tryskané oceli, zjištěné certifikovaným inspektorem.

Inspektorem provedena 3 měření zasolení povrchu tryskané oceli s výsledky: 7,5 - 8 - 11  $\text{mg}/\text{m}^2$ .

Reálné zasolení tryskaného povrchu oceli je mnohem vyšší a celkový odhad je nutno upravit.

$$(7,5 \text{ až } 11) + (38 \text{ až } 123) = 45,5 \text{ až } 134 \text{ mg}/\text{m}^2.$$

**Takové hodnoty zasolení povrchu oceli jsou již zcela nevyhovující pro aplikaci primeru.**
