# **ZKUŠENOSTI SE ZKOUŠENÍM TLOUŠTĚK POVLAKŮ KUŽELOVÝM VRTEM PODLE ISO 2808 METODA 6B**

## **EXPERIENCE IN TESTING COATING THICKNESSES BY CONE DRILLING ACCORDING TO ISO 2808 METHOD 6B**

Zkoušení tloušťek povlaků kužellovým vrtem vychází z normy ISO 2808, Metoda 6B Klínový vryp. Přesný popis je uveden ve článku 5.4.5 Metoda 6B – Klínový vryp citované normy, která je v ČR platná jako ČSN EN ISO 2808.

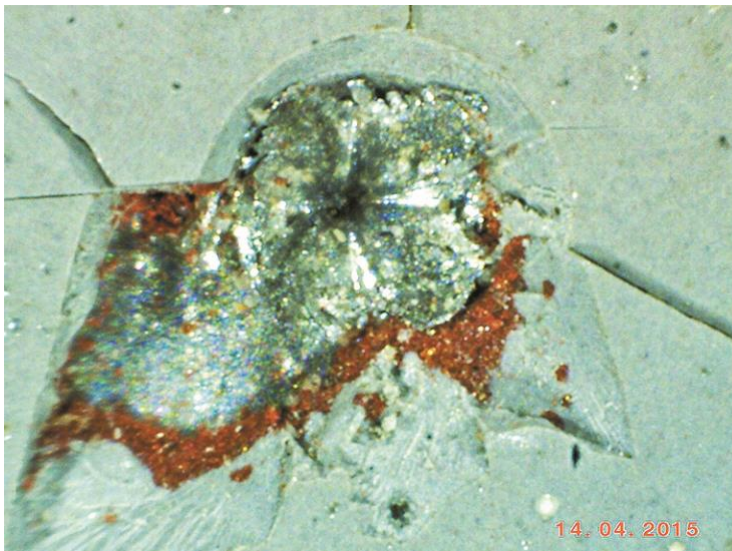
Obr. č. 6, Mikrosnímek kuželového vrtu do nátěrového systému, který se ukázal nedostatečně pevný. Jeho přesná specifikace nebyla dostupná, pravděpodobně šlo o dvouvrstvý akrylátový systém na podkladu z hliníkové slitiny.

- Při zhotovení kuželového vrtu se

vrstvy nátěrového systému štípaly.

- Fréza při pronikání do podkladu z hliníkové slitiny vytlačela hmotu kovu z podkladu.
- Červený základní nátěr vykazoval jednak nízkou adhezi k podkladu, jednak kohezní lom ve vrstvě.
- Šedý vrchní nátěr vykazoval dobrou přilnavost k základnímu nátěru, ale štípal se ve vrstvě.

Někdy se vyskytují situace, že při zhotovení řezu se zkoušený povlakový systém láme nebo jinak rozpadá. V takovém případě je vhodné souběžně provést zkoušku pevnosti a přilnavosti povlakového systému k podkladu křížovým řezem podle ČSN EN ISO 16276-2, a to v blízkosti provedeného kuželového vrtu. Zkoušku kuželovým vrtem pak snímat jako mikrosnímek při zvětšení 35x, a zkoušku křížovým řezem jako makrosnímek při zvětšení 3,5x. Příklad takové situace je na obrázcích č. 6 a č. 7.
