# **OBJASNĚNÍ PŘÍČIN ZTRÁTY ADHEZE NÁTĚROVÉHO SYSTÉMU ŽELEZNIČNÍ CISTERNY NA LETECKÝ PETROLEJ**

## **EXPLANATION OF THE CAUSES OF LOSS OF ADHESION OF THE COATING SYSTEM OF RAILWAY TANKERS FOR AVIATION KEROSENE**

*Mindoš L.*

*SVÚOM s.r.o., [mindos@svuom.cz](mailto:mindos@svuom.cz)*

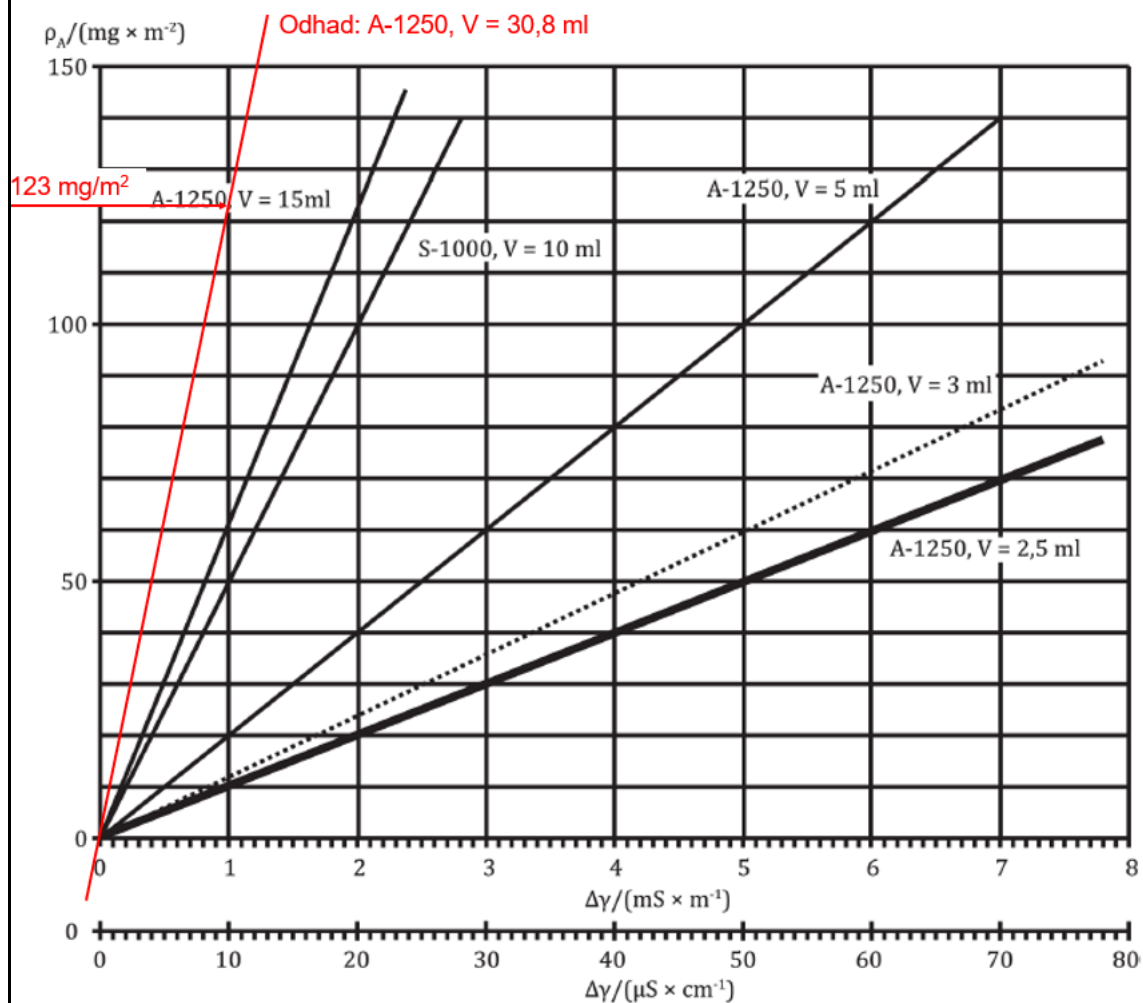
Vztah mezi konduktivitou a povrchovou koncentrací rozpustných solí

Za podmínek experimentu, a zároveň, že se podařilo z povrchu primeru rozpustit 100 % solných nečistot, odhadujeme zasolení povrchu tryskané oceli na minimálně 38 mg/m<sup>2</sup>.
